ポリプロピレン系自動車バンパーのストライプ状劣化：

単純な熱処理で発生するストライプならびに成形品の高次構造

Striped-Pattern Deterioration Caused by Heating  
on Automotive Bumper Facia Composed of PP/Rubber Blend

((株)プライムポリマー)○(正)平野幸喜、(賛)田村聡、(出光興産(株))(賛)小幡寛、(正)金井俊孝

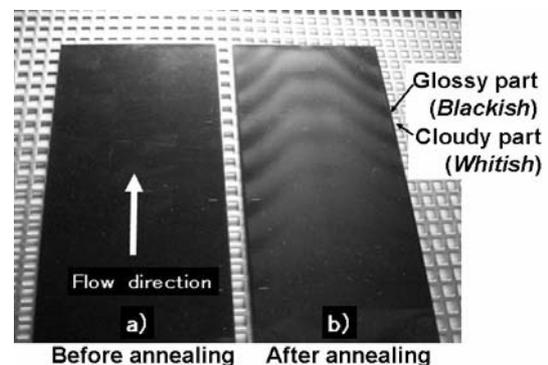
Fig.1 に示すように熱処理によってストライプ模様が発生する。なお熱処理前の成形品にはストライプ状の目立つ痕跡(フローマーク)はない。

**Fig.1** Striped deterioration caused by the heat treatment of PP/rubber/talc blend a) Before, b) After

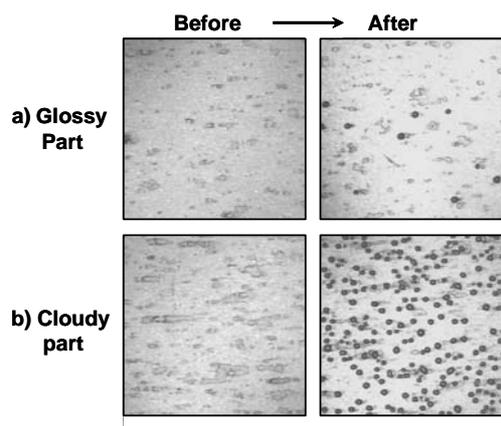
PP/ゴム二成分系ブレンド(モデル材)を熱処理して生じたストライプ(光沢部とくもり部の繰り返し)を観察したところ、特にくもり部にドーム型の物体(直径約  $10\ \mu\text{m}$ ・高さ約  $2\ \mu\text{m}$ )が多数出現していた(Fig.2)。この物体には弾力があり、なおかつ溶剤処理によって消失した。材料の組成を考慮した結果、この物体をゴム成分と結論づけた。なお、溶剤処理によってストライプも消失した。

Fig.2 Surface observation of the stripe (LSM)

オープンから取り出した時点でストライプは発生している。また表面にドーム型物体のサイズは成形品中に分散したゴムのサイズ<sup>2</sup>と比較してはるかに大きい。さらに曲面形状を呈する。これらのことから熱処理温度( $140^\circ\text{C}$ )において表面に移行したゴムが凝集によって肥大化し、界面張力で曲面形状を取りドーム型になったと考えられる。

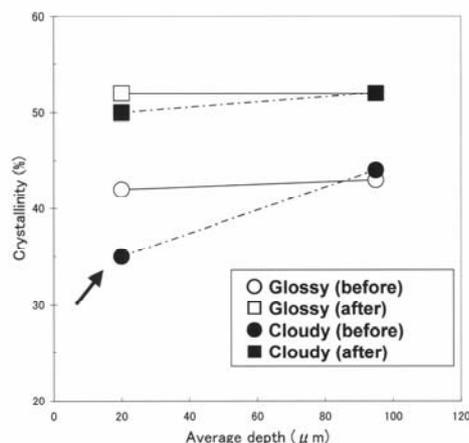
ところで、このようなゴムの移動がストライプのくもり部にほぼ選択的に生じることは興味深い。そこでゴムがPPの結晶相のあいだを通過して表面に移動すると考え、表層近傍の結晶化度を深さ方向に測定した。Fig.3に結果を示す。熱処理品では光沢部(□)とくもり部(■)、および深さには関係なくほぼ一定(約50%)の結晶化度を示した。PPはすでに飽和結晶化度に達していると言えるので、結晶化度に差がないということはPP/ゴムの組成比が測定箇所によらず一定であることを示す。つまり多数のドーム型ゴムが発生したくもり部の直下のゴム濃度が高いということはない。一方、熱処理前は全体的に低い結晶化度を示す。

特にくもり部の  $20\ \mu\text{m}$  深さのみ、低い結晶化度であった(矢印)。元々結晶化度が低くゴムの通路になりやすい可能性がある。また熱処理による結晶化度の増加(体積収縮)はこの部分が最も大きく、いわゆる「絞り出し効果(Squeeze effect)」も関与していると考えた。既報のゴムの分散形態<sup>2</sup>を考慮し、このストライプのモデル図を示した(Fig.4)。

Fig.3 Depth dependence of the crystallinity changes in the injection molding with the stripe before and after the heat treatment

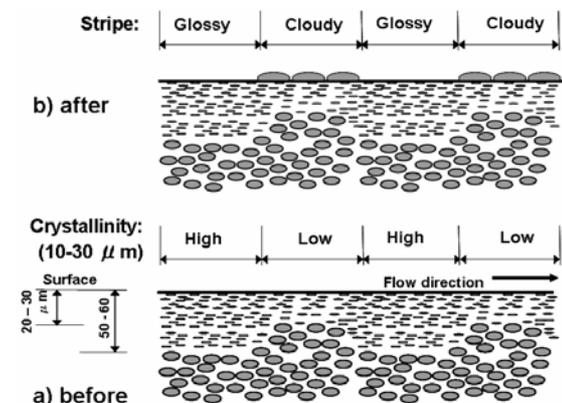
Fig.4 Schematic description of the stripe

熱処理で発生したストライプは、くもり部表面に移行したゴム成分により、成形品表層付近の結晶構造の周期的な差に起因していた。
